## Gebäude-Schadstoffkataster

für den vorgesehenen Rückbau  
des Abwasserpumpwerks „Am Brünk“  
am Standort  
**Am Brünk in 25992 List**

Kiel, 21.02.2022

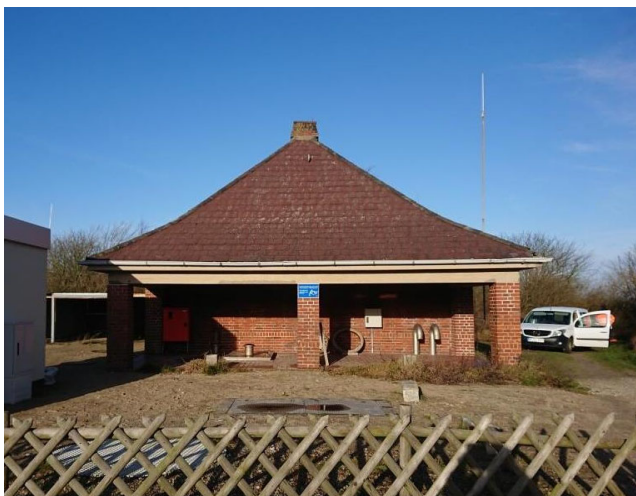
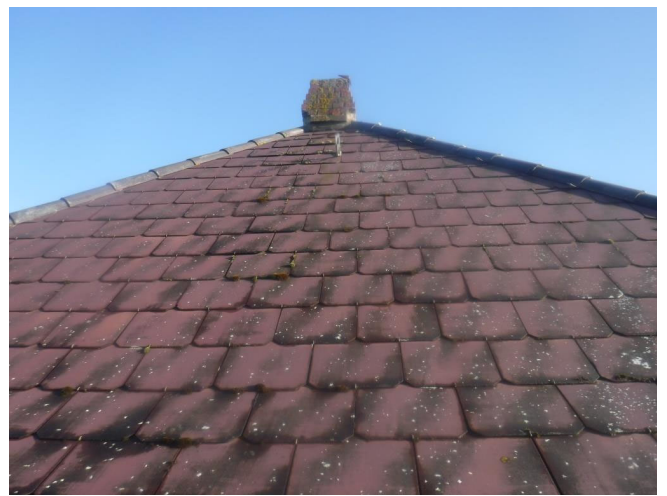
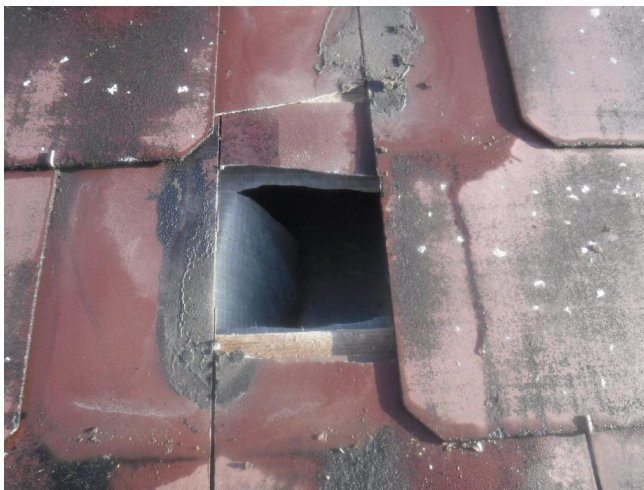
Das Dach des gegenständlichen Gebäudes ist als Walmdach ausgebildet und mit verklebten asbesthaltigen Faserzementschindeln eingedeckt (Abb. 19 - 21). Der Dachstuhl besteht aus Holz, die Decke des Betriebsraumes bzw. der Überdachung aus Beton (Abb. 22). Als Sperrbahn wurde eine mit Gewebe verstärkte Gitterfolie angetroffen.

Abb. 20: Asbesthaltige Schindeleindeckung

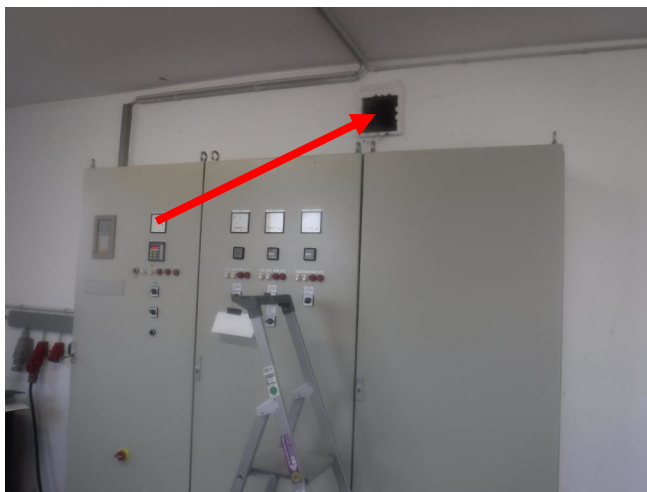
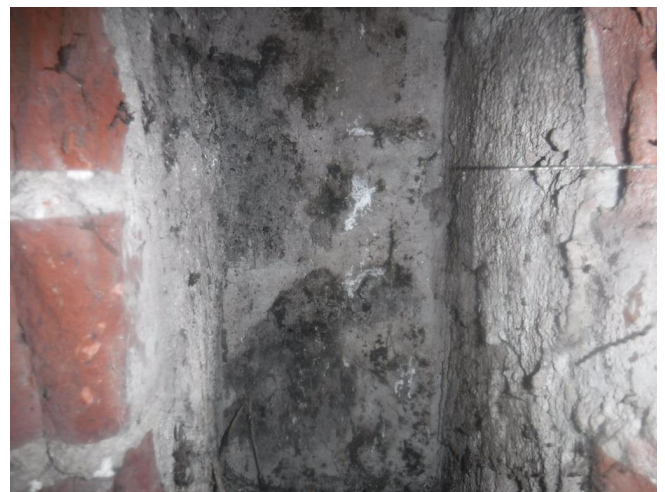
Abb. 31: Probenahmestelle Pr. 22

Im Ergebnis konnten in der auf die Stoffgruppe der PAK untersuchten Laborprobe aus Mörtel mit Rußanhaftung diese mit einem geringen Summengehalt von 0,98 mg/kg detektiert werden. Die Einzelverbindung Benzo[a]pyren (BaP) als Leitsubstanz für die Bewertung und Einstufung PAK-haltiger Stoffe wurde mit 0,12 mg/kg analysiert.

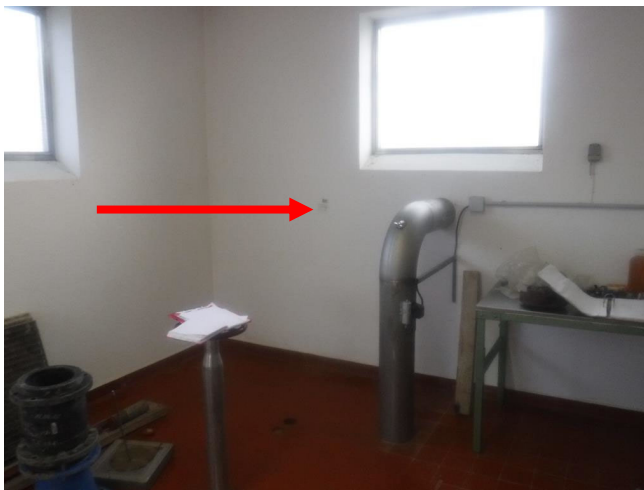
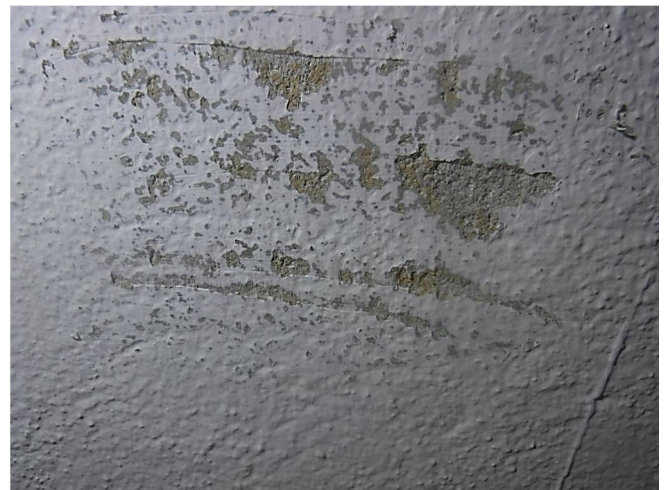
Abb. 33: Probenahmestelle Pr. 13

In den ergänzenden Untersuchungen auf die Stoffgruppe der PCB konnten diese in einer der drei Materialprobe (Pr. 13) mit einem erhöhten Gehalt von 77,05 mg/kg nachgewiesen werden. In den zwei übrigen Materialproben wurde die Stoffgruppe der PCB mit Gehalten von 9,85 mg/kg (Pr. 21) bzw. 23,10 mg/kg (Pr. 14) detektiert.

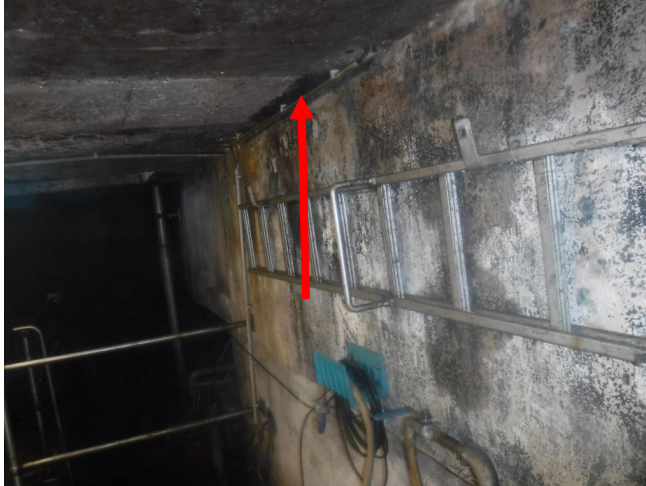
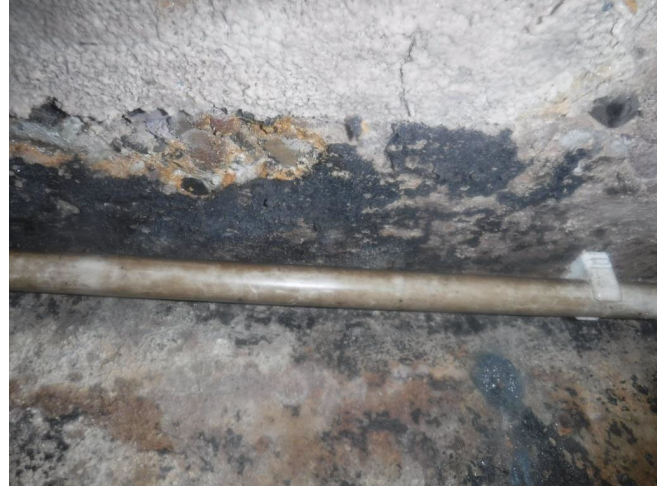
Abb. 39: Probenahmestelle Pr. 4

In den ergänzenden Untersuchungen auf die Stoffgruppe der PAK konnten diese in einer der zwei Laborproben (Pr. 4) mit einem erhöhten Summengehalt von 942,7 mg/kg detektiert werden. Die Einzelverbindung Benzo[a]pyren (BaP) als Leitsubstanz für die Bewertung und Einstufung PAK-haltiger Stoffe wurde mit 35 mg/kg analysiert.

Im Rahmen der Entsorgung handelt es sich gemäß „Gemeinsamer Abfallwirtschaftsplan für Bau- und Abbruchabfälle von Hamburg und Schleswig-Holstein vom 30.05.2006“ bei Materialien ab einem PAK-Gehalt nach EPA<sup>1</sup> von > 100 mg/kg um gefährlichen Abfall und ist der Abfallschlüsselnummer AS 17 03 03\* (Kohlenteer und teerhaltige Produkte) zuzuordnen.

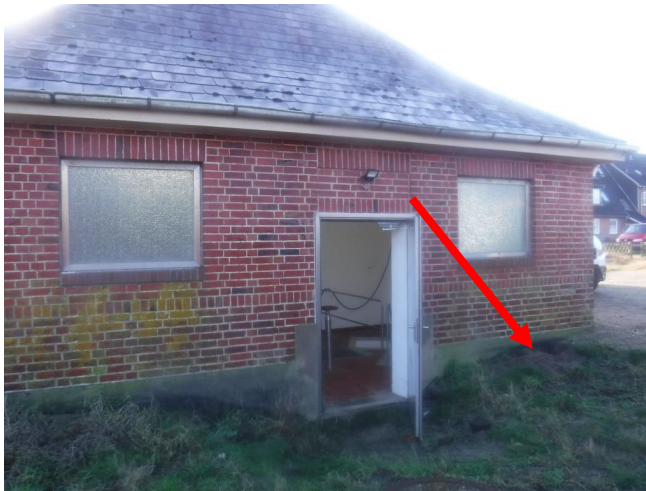
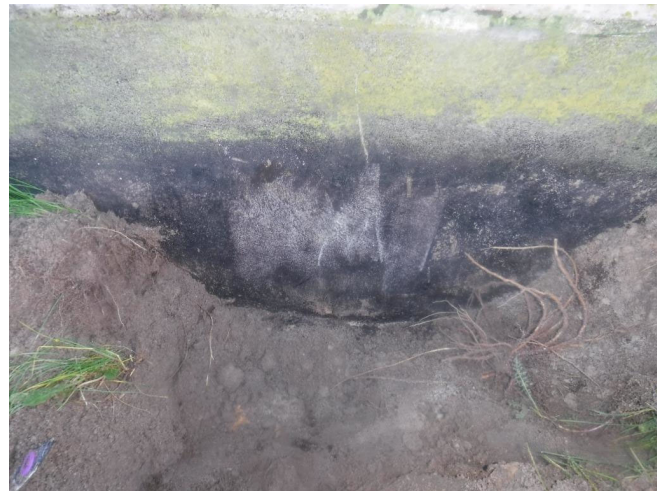
Abb. 41: Probenahmestelle Pr. 19

In der übrigen Laborprobe Pr. 19 wurden die PAK mit einem geringen Summengehalt von 0,35 mg/kg detektiert. Die Einzelverbindung Benzo[a]pyren (BaP) konnte nicht nachgewiesen werden, bzw. der Stoffgehalt lag unterhalb der labortechnischen Bestimmungsgrenze.

Die Materialproben, die weniger als 100 mg/kg TS PAK enthalten, sind der Abfallart „Bitumengemische mit Ausnahme derjenigen, die unter AS 17 03 01 fallen“ (AS 17 03 02) zuzuordnen (vorausgesetzt es liegen keine weiteren abfallbestimmenden Gefährlichkeitsmerkmale vor).

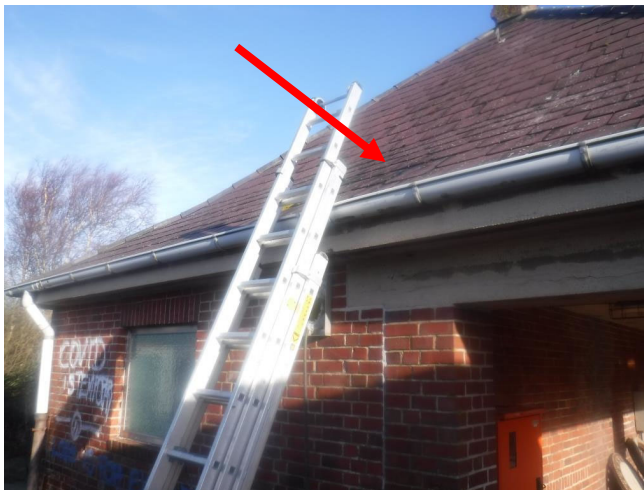
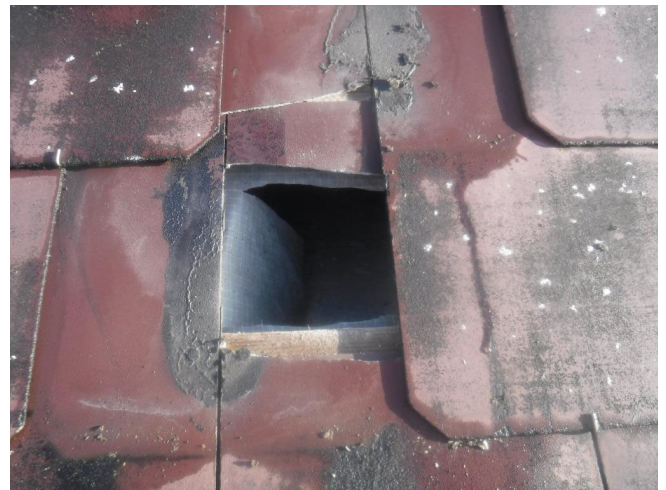
Abb. 49: Probenahmestelle Pr. 24

Probe-Nr.	Art der Probe	Probenahmestelle	Befund	
			Asbest	Asbestart
Pr. 24	Faserzement	Dacheindeckung	positiv	Chrysotilasbest

Im Ergebnis enthält die auf Asbest untersuchte Faserzementprobe Asbestfasern der Asbestart Chrysotil mit einem geschätzten Asbestmassengehalt von 5 - 20 % (Klasse 3).

Der Rückbau betroffener asbesthaltiger Baumaterialien hat unter Einhaltung der Arbeitsschutzbestimmungen gem. der TRGS 519 „Asbest-Abbruch-, Sanierungs- und Instandhaltungsarbeiten“, der BGI 664 „Verfahren mit geringer Exposition gegenüber Asbest bei Abbruch-, Sanierungs- und Instandhaltungsarbeiten“, ggf. der Richtlinie für die Bewertung und Sanierung schwach gebundener Asbestprodukte in Gebäuden (Asbest-Richtlinie) und der des LAGA-Merkblattes „Entsorgung asbesthaltiger Abfälle“ gemäß Abfallverzeichnisverordnung (AVV) als „gefährlicher Abfall“ unter der Abfallschlüsselnummer 17 06 05\* (asbesthaltige Baustoffe) zu erfolgen.

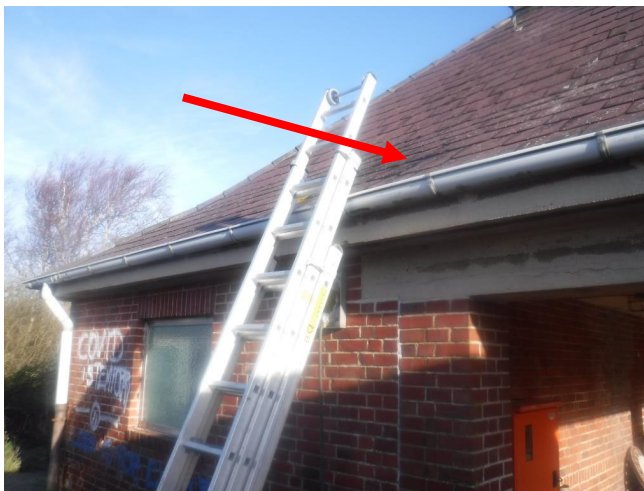
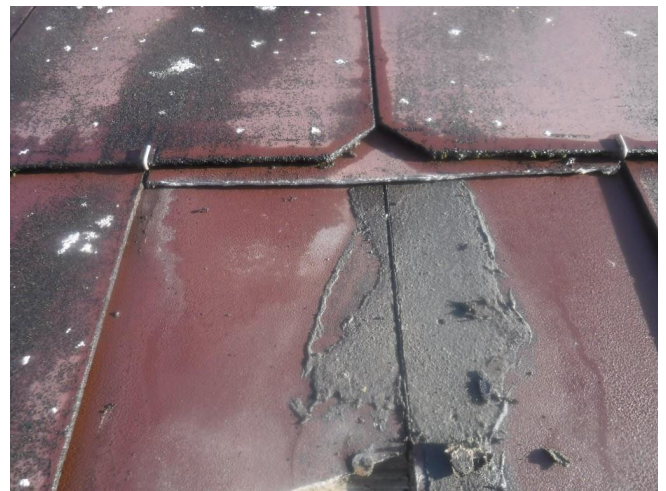
Abb. 51: Probenahmestelle Pr. 23

Im Ergebnis konnten in der auf Asbest untersuchten Materialprobe aus Schwarzkleber Asbestfasern der Asbestart Chrysotil mit einem geschätzten Asbestmassengehalt von 20 - 50 % (Klasse 4) nachgewiesen werden.

In der ergänzenden Untersuchung auf die Stoffgruppe der PAK konnte diese nicht nachgewiesen werden, bzw. die Stoffgehalte lagen unterhalb der jeweiligen labortechnischen Bestimmungsgrenzen.
