## Gebäude-Schadstoffkataster

für den vorgesehenen Rückbau  
des Abwasserpumpwerks „Am Brünk“  
am Standort  
**Am Brünk in 25992 List**

Kiel, 21.02.2022

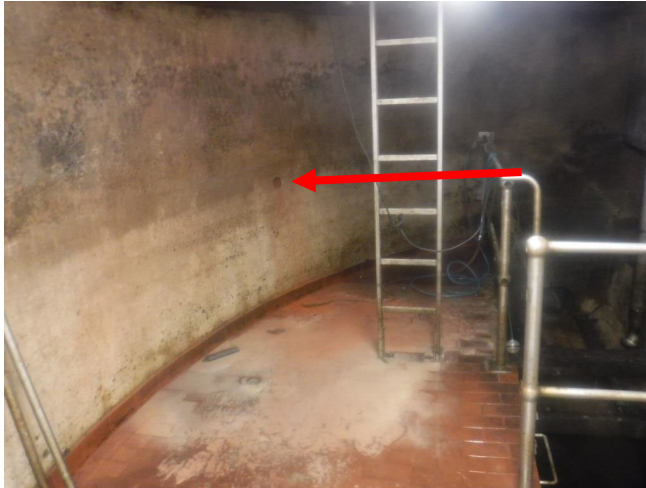
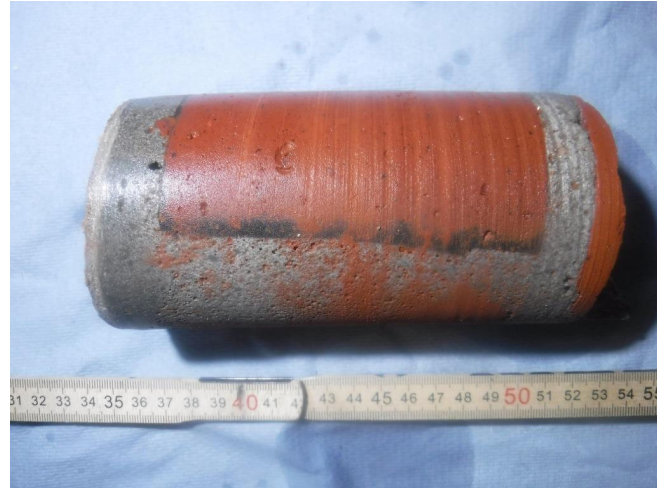
Abb. 7: Untersuchungsstelle Wand im Vorlagebehälter

<b>Pr. 2 BK Innenwand Vorlagebehälter</b> (Abb. 7 - 8)	0,2 cm	Mineralische Beschichtung
	0,1 cm	Schwarzanstrich
	2 cm	Mörtel
	14 cm	Ziegelstein ( <i>nicht durchhörert, weiterer Ziegelstein im Bohrloch sichtbar</i> )
<b>Pr. 11 BK Wand Betriebsraum</b> (Abb. 9 - 10)	10,5 cm	Ziegelstein
	6 cm	Luft
	21,5 cm	Ziegelstein
	1,5 cm	Putz
	< 0,1 cm	Wandanstrich

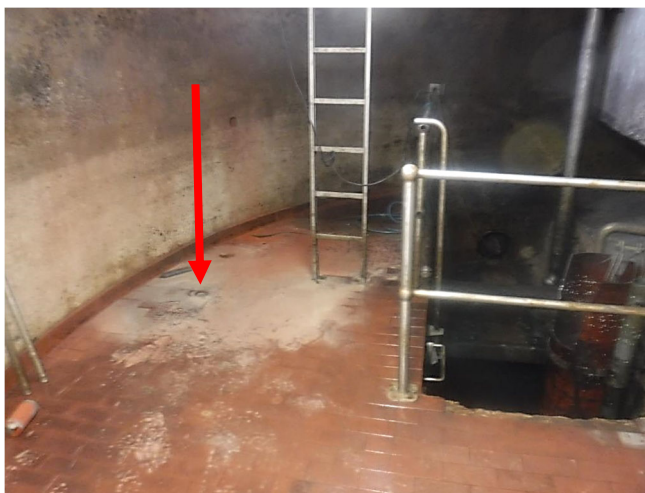
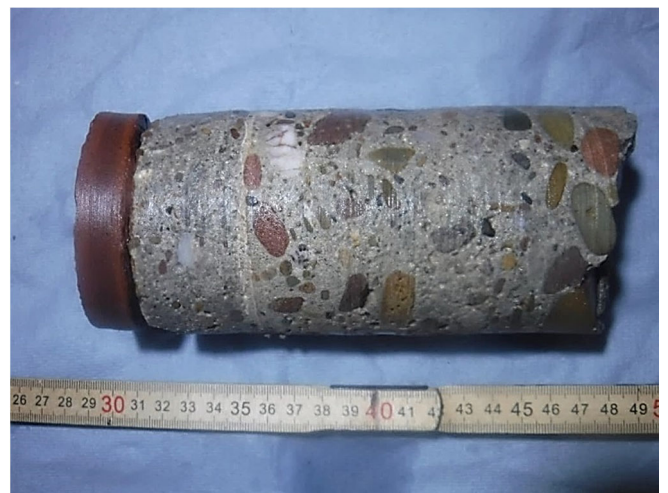
Abb. 11: Untersuchungsstelle Fußbodenaufbau Zwischen-  
sohle Vorlagebehälter

### Pr. 1 BK Fußboden Zwischensohle Vorlagebehälter (Abb. 11 - 12)

1,5 cm	Fliese (Werksteinfliese)
0,2 cm	Fliesenkleber
3 cm	Estrich
12 cm	Beton ( <i>nicht durchörtet</i> )

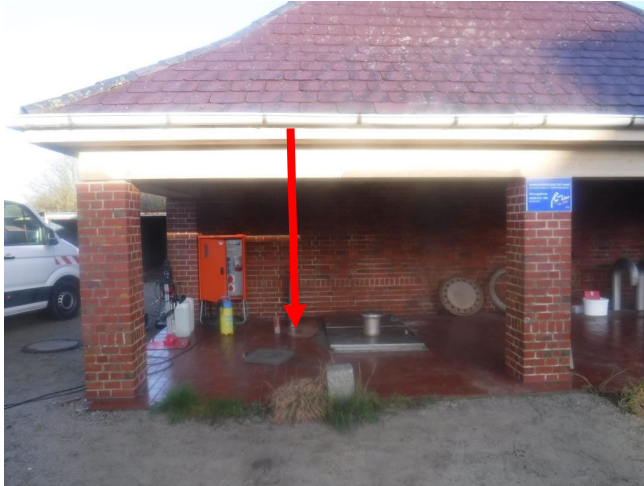
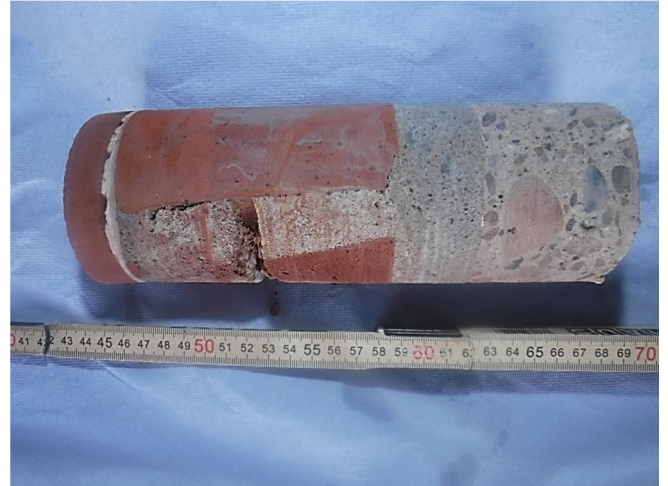
Abb. 13: Untersuchungsstelle Fußbodenaufbau Überdachung Vorlagebehälter

1,5 cm	Fliese
0,4 cm	Fliesenkleber inkl. Ausgleichsschicht
10,5 cm	Ziegelstein
3 cm	Estrich
> 5 cm	Beton ( <i>nicht durchörtert</i> )

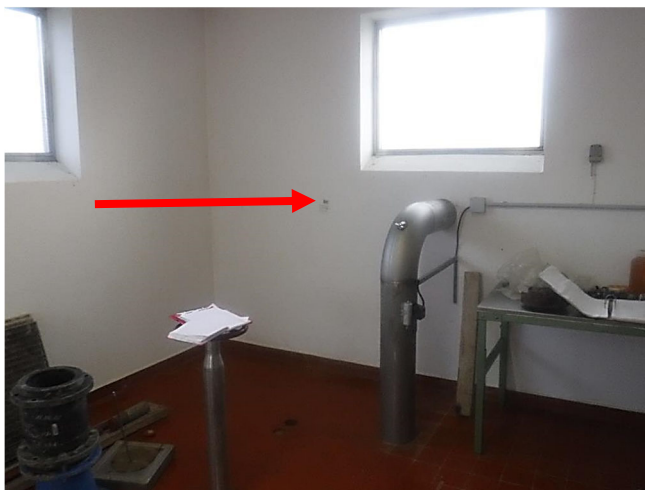
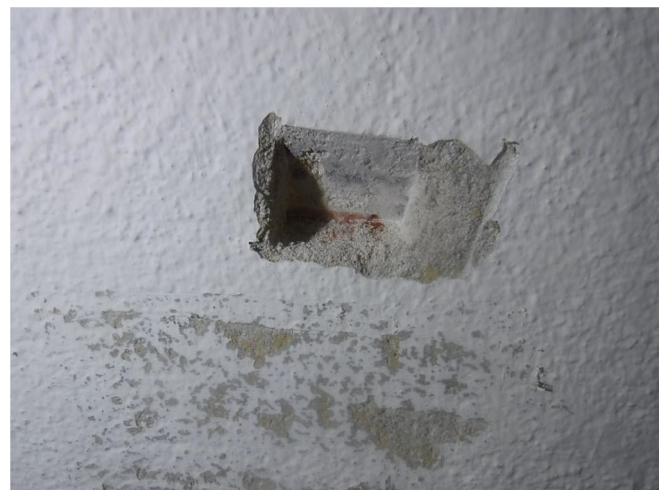
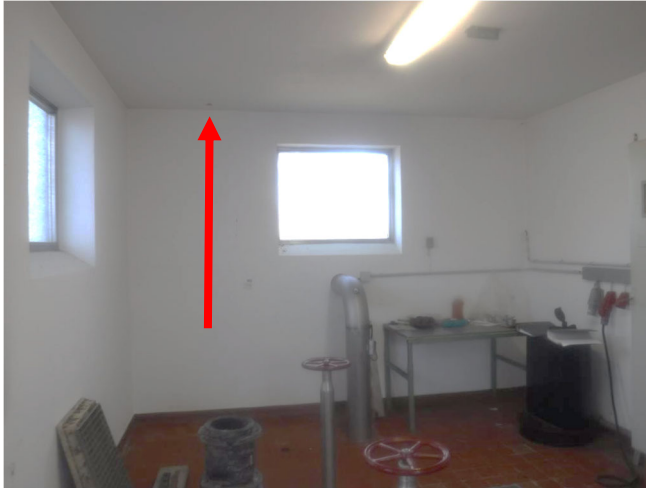
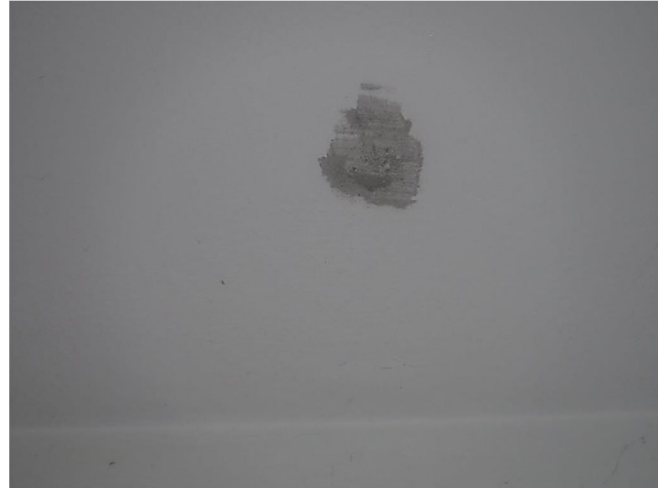
Probe-Nr.	Art der Probe	Probenahmestelle	Befund	
			Asbest	Asbestart
Pr. 12	Wandputz inkl. Anstrich (MP)	Betriebsraum/Pumpenraum, EG/UG	negativ	entfällt
Pr. 20	Deckenputz inkl. Anstrich (MP)	Betriebsraum, EG	negativ	entfällt

Im Ergebnis konnten in den auf Asbest untersuchten Laborproben aus Wand- und Deckenputz keine Asbestfasern nachgewiesen werden.

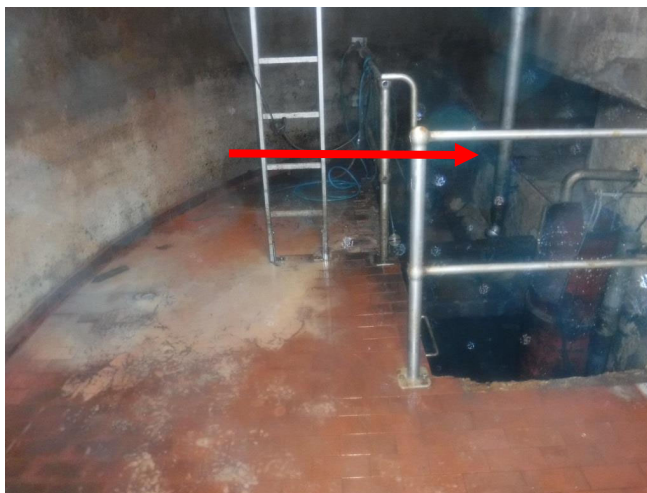
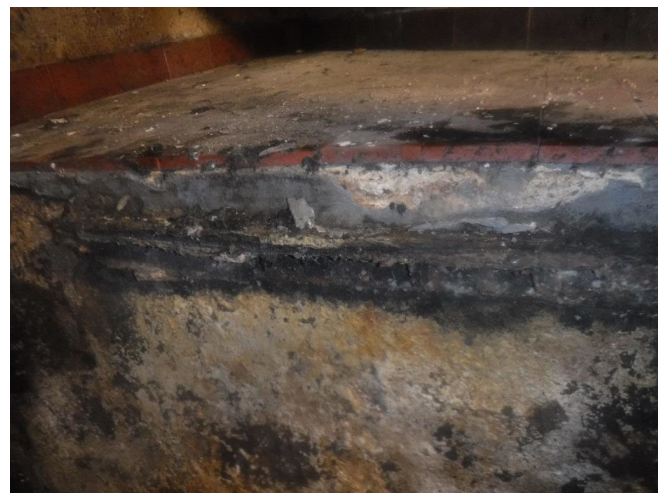
Probe-Nr.	Art der Probe	Probenahmestelle	Befund	
			Asbest	Asbestart
Pr. 5	Spachtelputz	Wand hinter Rutsche, Zwischensohle Vorlagebehälter	negativ	entfällt

Im Ergebnis konnten in der auf Asbest untersuchten Materialprobe aus Spachtelputz keine Asbestfasern nachgewiesen werden.

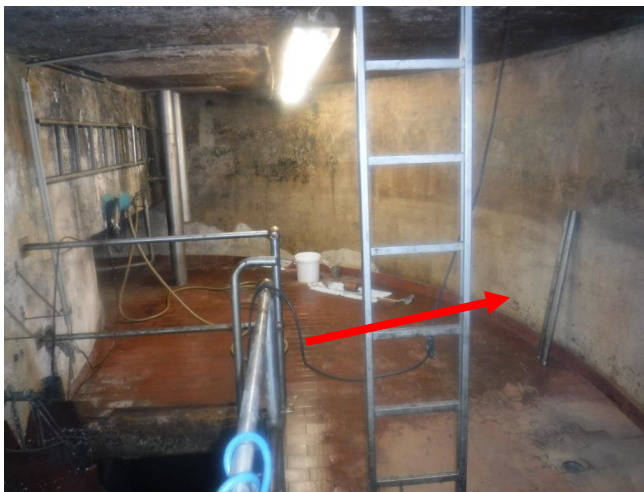
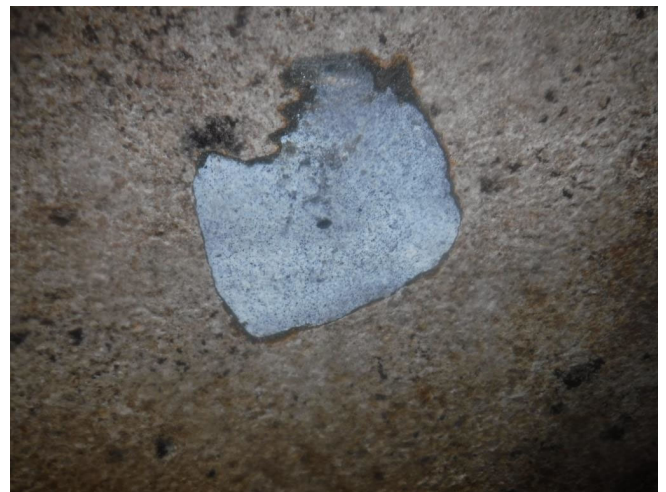
Probe-Nr.	Art der Probe	Probenahmestelle	Befund	
			Asbest	Asbestart
Pr. 6	Beschichtung	Innenwand Vorlagebehälter	negativ	entfällt

Im Ergebnis konnten in der auf Asbest untersuchten Materialprobe aus Wandbeschichtung keine Asbestfasern nachgewiesen werden.

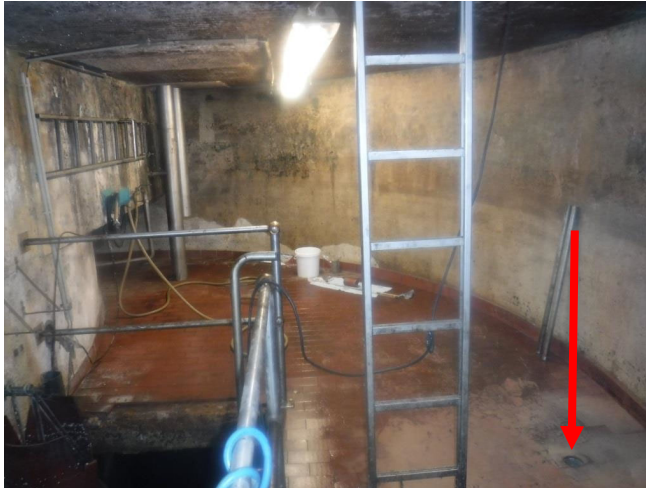
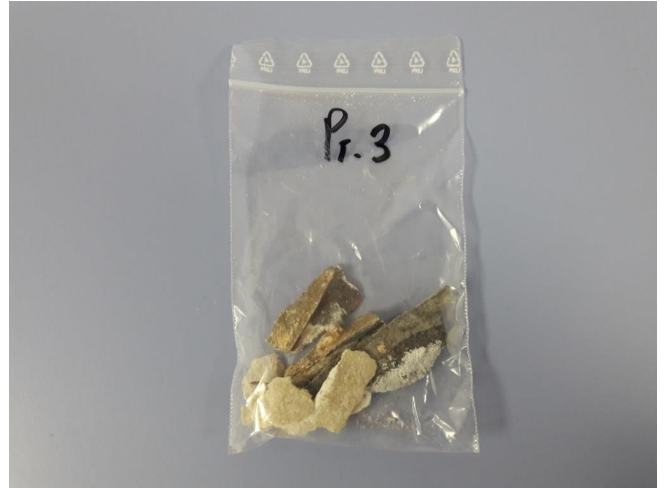
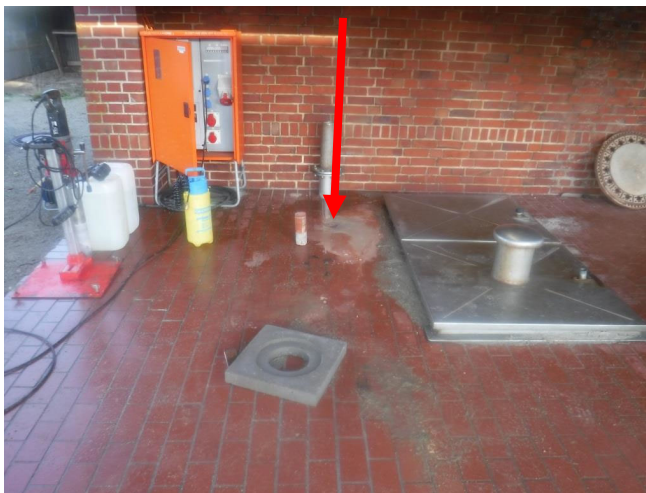
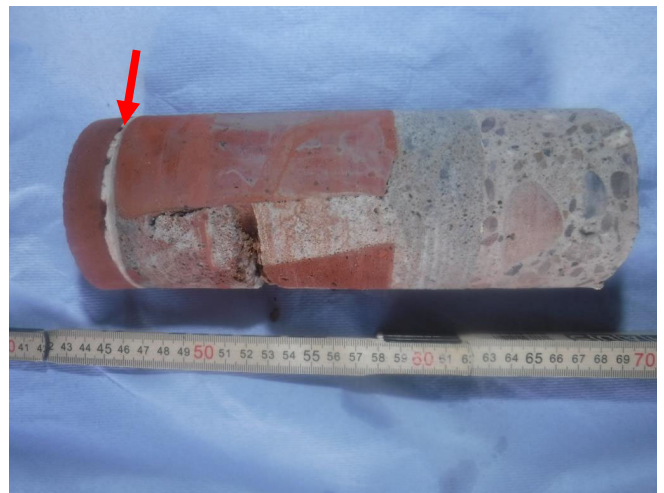
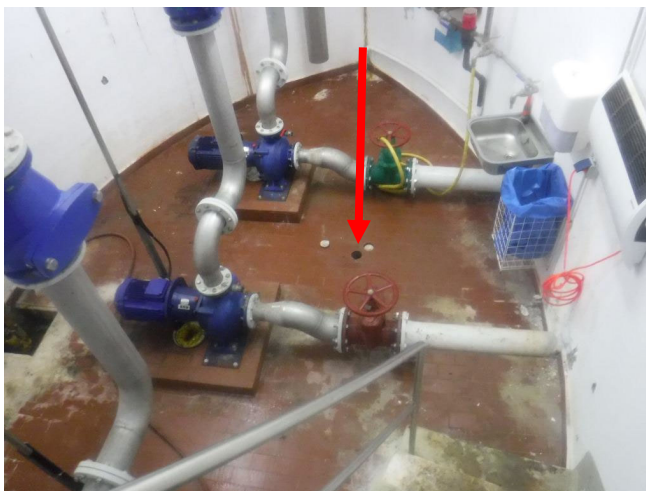
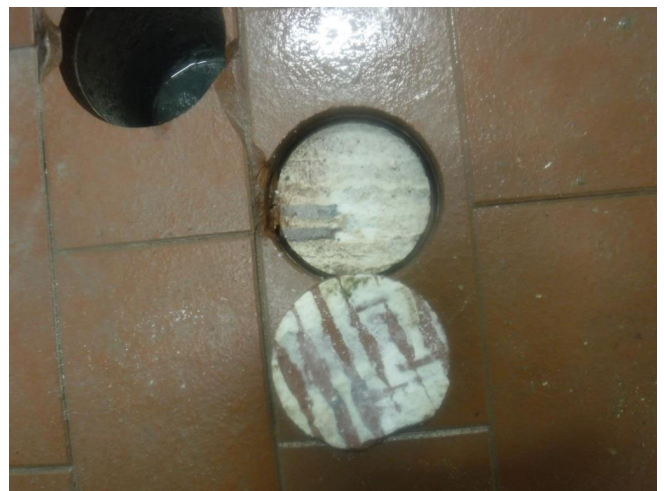
Probe-Nr.	Art der Probe	Probenahmestelle	Befund	
			Asbest	Asbestart
Pr. 3	Fliesenkleber	Sockelleiste/Fußboden Zwischen- sohle Vorlagebehälter	negativ	entfällt
Pr. 8	Fliesenkleber	Fußboden unter Vordach Pumpenhaus		
Pr. 18	Fliesenkleber	Fußboden Pumpenraum, UG

Im Ergebnis konnten in der auf Asbest untersuchten Labormischprobe aus Fliesenkleber keine Asbestfasern nachgewiesen werden.

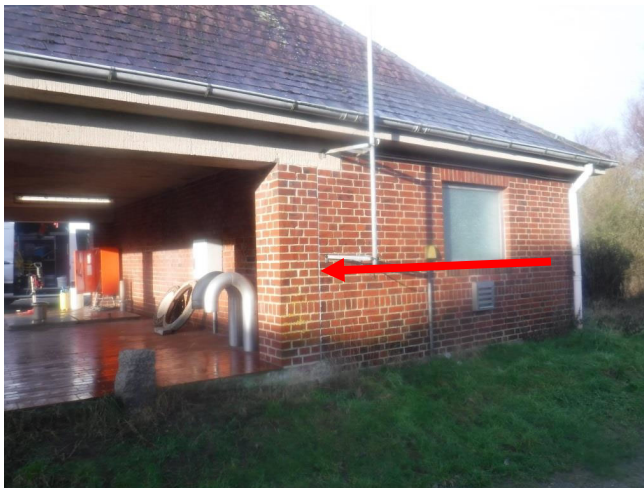
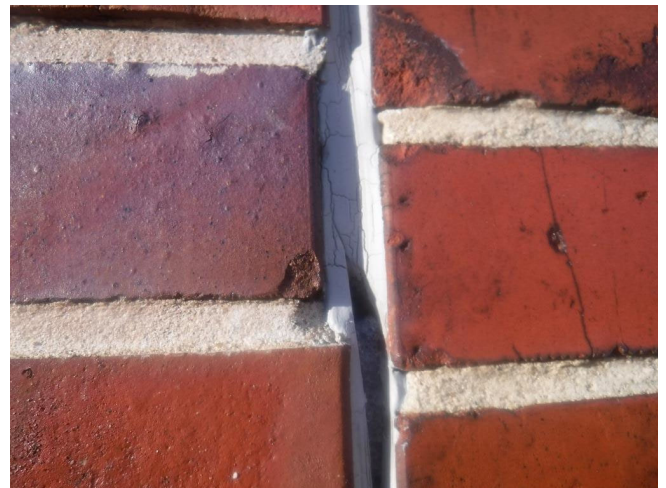
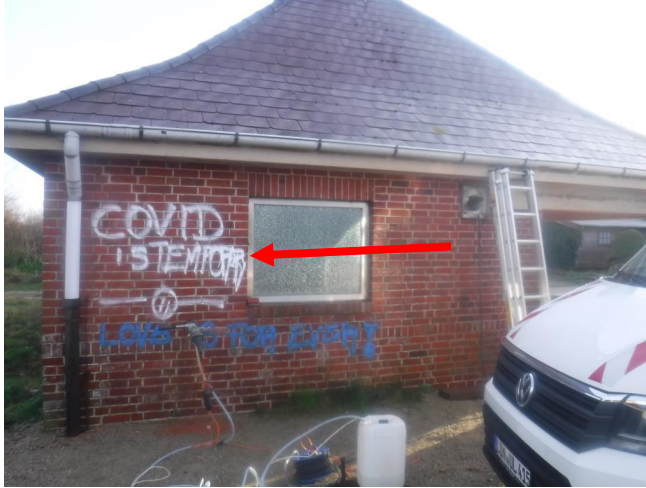
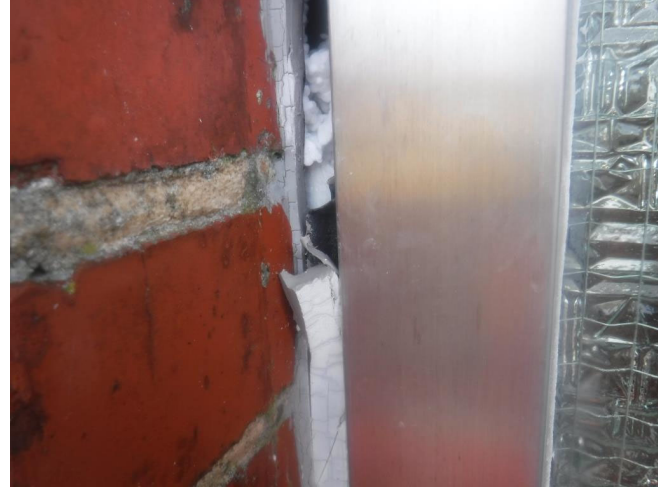
Probe-Nr.	Art der Probe	Probenahmestelle	Befund
			$\Sigma$ PCB [mg/kg]
Pr. 9	Dauerelastische Fugenmasse (MP)	Gebäudetrennfuge Pumpenhaus/Überdachung	0,00
Pr. 10	Dauerelastische Fugenmasse (MP)	Fensterfuge Betriebsraum	0,00

Im Ergebnis konnten in den auf die Stoffgruppe der PCB untersuchten Laborproben aus dauerelastischer Fugenmasse diese nicht nachgewiesen werden, bzw. die Stoffgehalte lagen jeweils unterhalb der labortechnischen Bestimmungsgrenze.
